## **RELATÓRIO DE VISTORIA TÉCNICA** **Edifício Sede da Regional Sul - Gurupi**

**COMISSÃO DE LICITAÇÃO INTERNA PARA**  
**REFORMAS e OBRAS DE CONSTRUÇÃO CIVIL**  
(Portaria/SISEPE-TO/GABPRES Nº 012/2024)

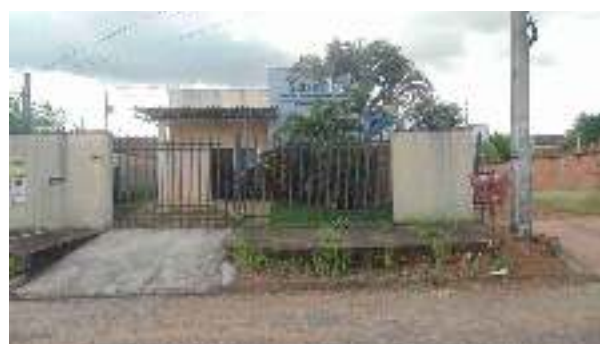
Foto 01 - Vista geral do Edifício Sede da Regional Sul em Gurupi, onde fora realizada a vistoria dos serviços previstos para reforma e adequação interna/externa

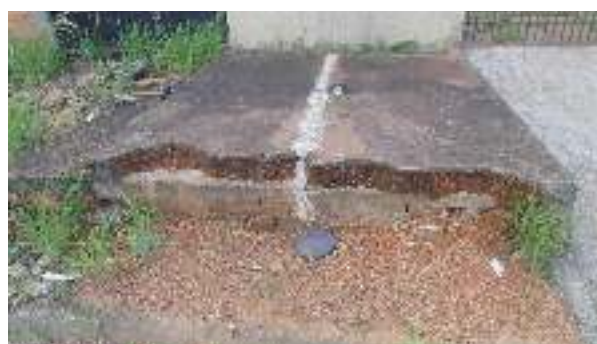
Foto 02 - Detalhe da calçada externa sobre a laje da fossa séptica, que deve ser demolida para nivelamento do passeio público em conjunto com rampa de acesso

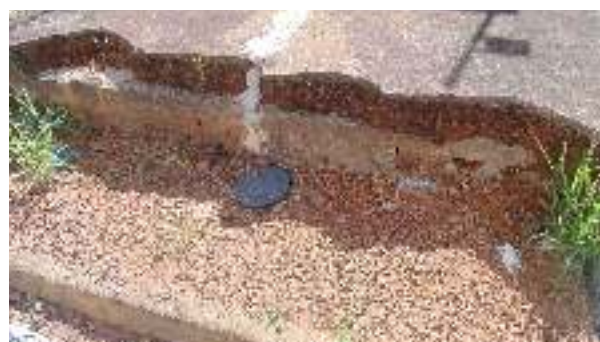
Foto 03 - Detalhe do piso cimentado a ser demolido para nivelamento do passeio público, considerando a caixa de aterramento do padrão de energia elétrica

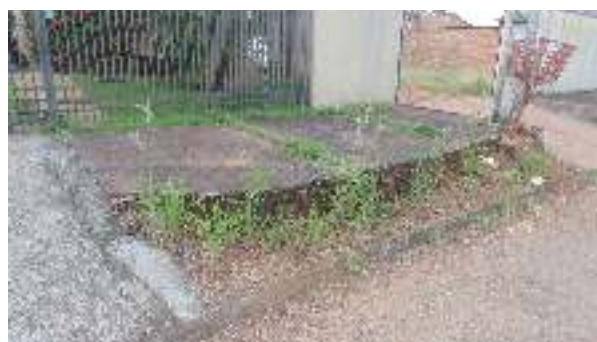
Foto 04 - Detalhe da calçada externa em frente ao portão central, que também deve ser demolida para nivelamento do passeio público e rampa de acesso

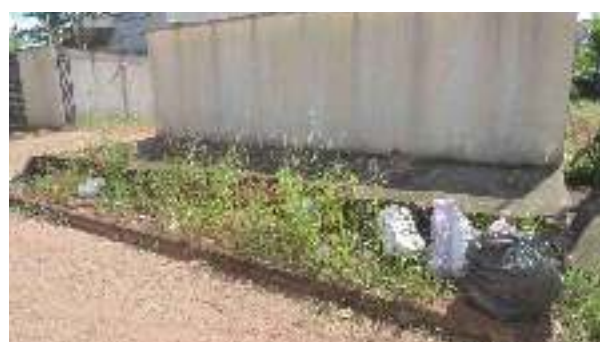
Foto 05 - Detalhe da calçada externa em frente ao muro/portão lateral, a ser demolida e reconstruída de acordo com o nível padronizado para todo o passeio

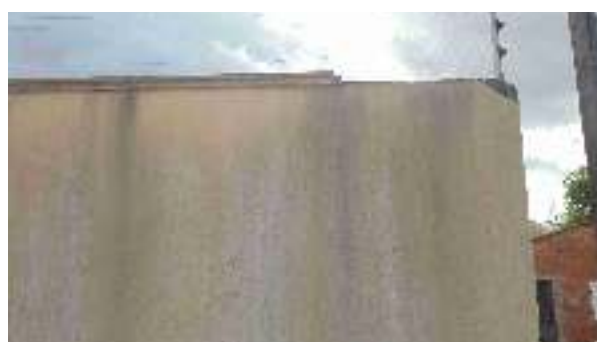
Foto 06 - Detalhe do muro frontal da Regional Sul, sendo indicada a reposição de pingadeiras danificadas e pintura texturizada tinta acrílica na superfície externa

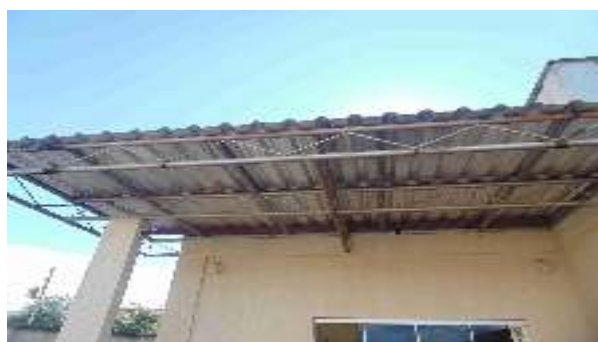
Foto 07 - Vista geral do telhado da varanda frontal, que apresenta reforço estrutural em perfis metálicos ainda sem pintura anticorrosiva e esmalte sintético

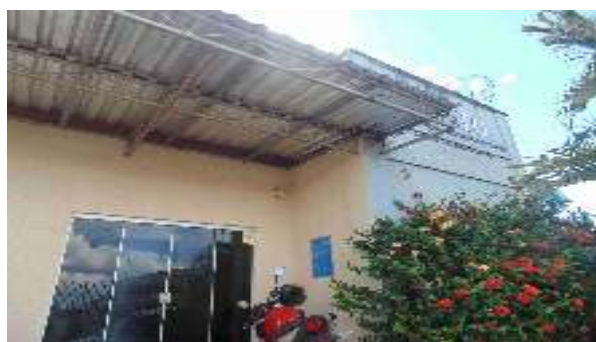
Foto 08 - Vista geral do telhado da varanda frontal, onde se revelam treliças planas metálicas com pintura visivelmente danificada e possíveis pontos de ferrugem

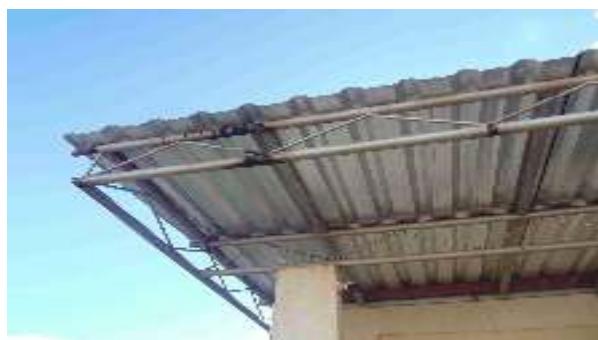
Foto 09 - Detalhe do telhado da varanda frontal, onde observam-se pontos danificados e pequenos trechos de novos perfis soldados ainda sem tratamento/pintura

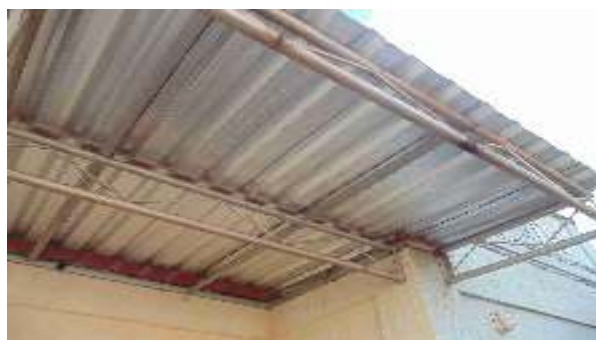
Foto 10 - Detalhe do telhado da varanda frontal, onde observam-se pontos danificados e pequenos trechos de novos perfis soldados ainda sem tratamento/pintura

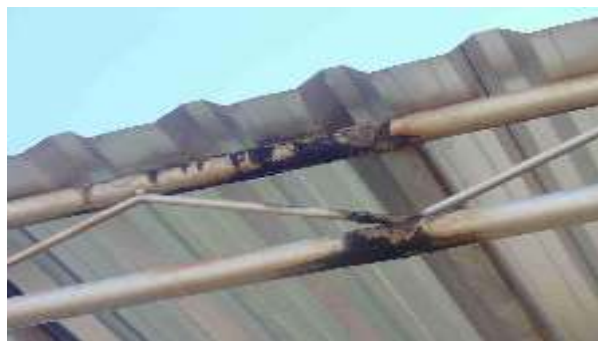
Foto 11 - Detalhe da treliça plana metálica na varanda frontal, sendo necessária a recuperação de trechos com ferrugem e pintura com tinta esmalte sintético

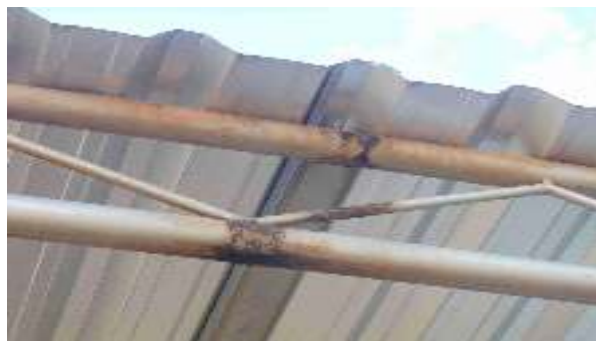
Foto 12 - Detalhe da treliça plana metálica na varanda frontal, sendo necessária a recuperação de trechos com ferrugem e pintura com tinta esmalte sintético

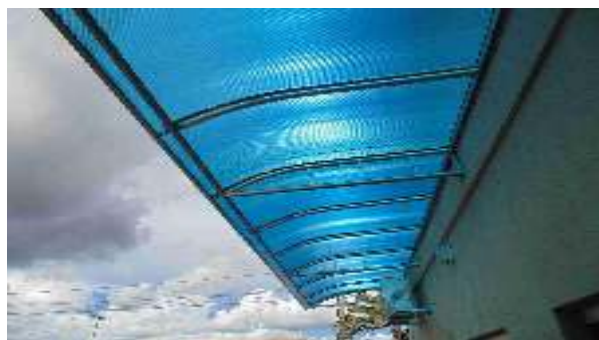
Foto 13 - Vista do toldo na circulação externa lateral, revelando a cobertura em bom estado de conservação sugerindo-se apenas a execução de pintura dos apoios

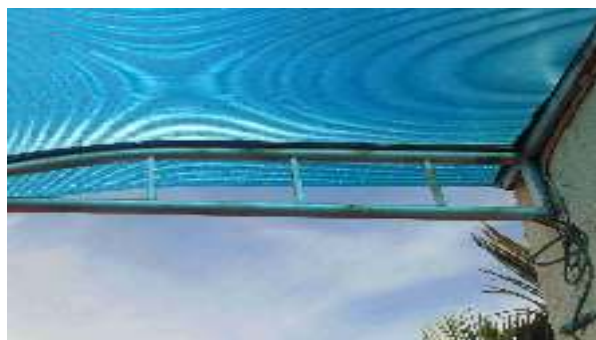
Foto 14 - Detalhe do apoio metálico de sustentação do toldo, sendo necessária apenas a padronização da pintura em esmalte sintético destas peças metálicas

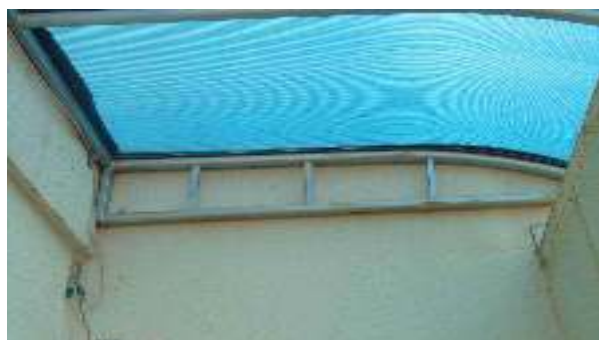
Foto 15 - Detalhe do apoio metálico de sustentação do toldo, sendo recomendada tratamento contra as intempéries e pintura em esmalte sintético das peças

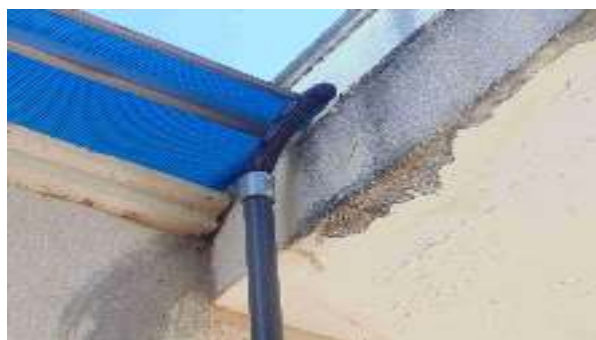
Foto 16 - Detalhe da fixação do eletroduto externo de aterramento da edificação, proveniente de serviços recentemente executados por empresa especializada

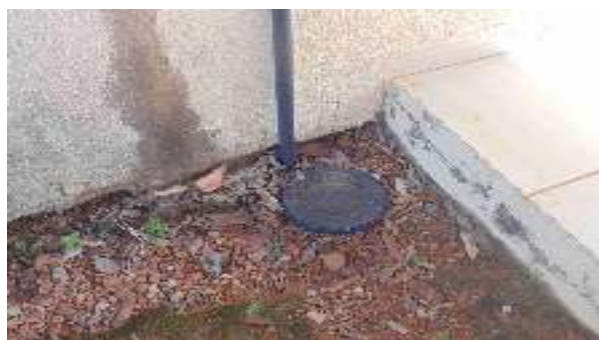
Foto 17 - Detalhe da caixa de aterramento (CA), onde faz-se necessária a execução de calçada (60cm) junto à antiga A. Serviço, visando o isolamento da referida CA

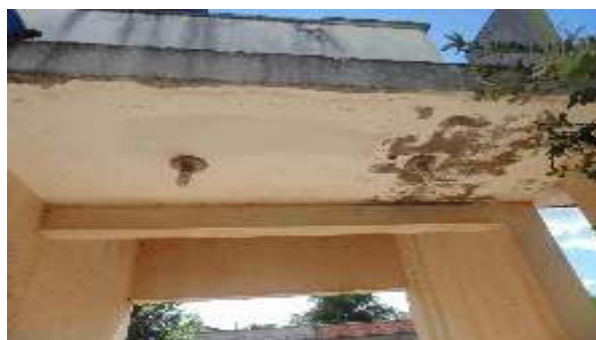
Foto 18 - Vista da laje em concreto armado acima da antiga Área Externa, onde se percebe a possibilidade de pontos de infiltração e degradação da laje existente

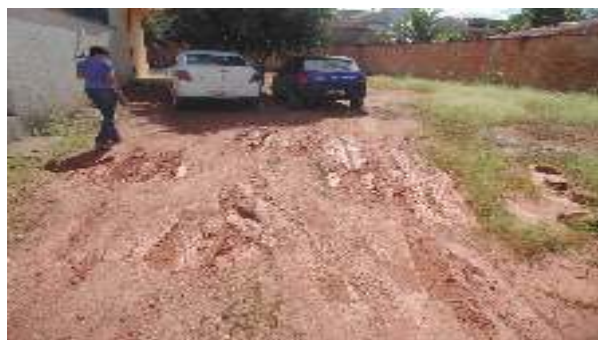
Foto 19 - Vista da entrada do pátio lateral, no interior do lote da Regional Sul, apresentando pontos de alagamento junto ao portão de entrada de veículos

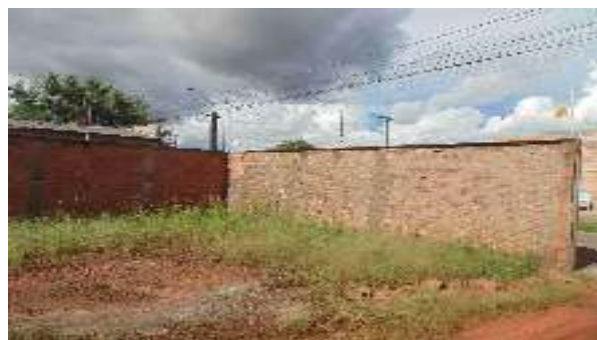
Foto 20 - Vista interna do muro frontal do lote, onde se observa uma aplicação superficial de chapisco na alvenaria de tijolos, sem proteção contra a umidade

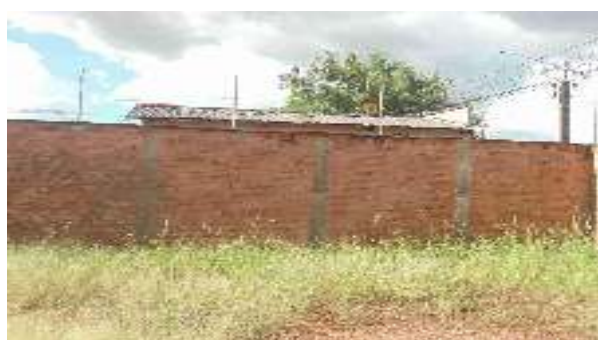
Foto 21 - Vista interna do muro lateral do lote, que demonstra uma aplicação superficial de chapisco em somente um pequeno trecho da alvenaria de tijolos

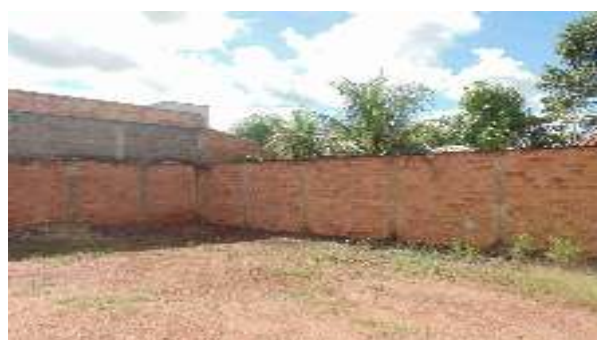
Foto 22 - Vista interna do canto do muro existente, mais especificamente do muro lateral e fundos do lote, que não apresenta nenhuma proteção contra umidade

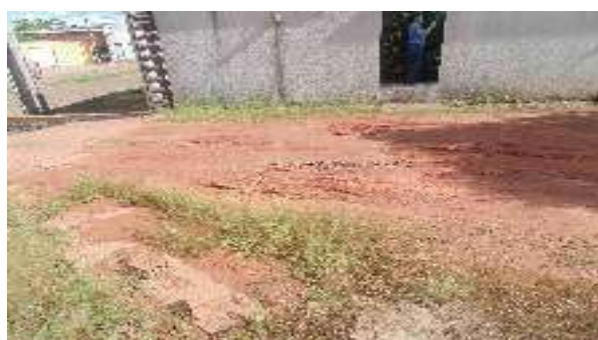
Foto 23 - Vista do pátio e portão de entrada lateral, sendo necessário o lançamento de aterro compactado, como base para brita zero ou bloquetes de concreto

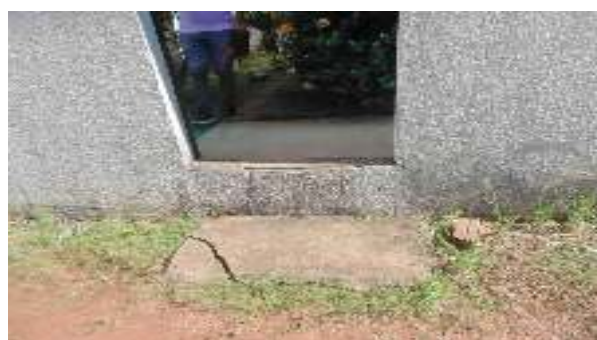
Foto 24 - Vista do portão de entrada lateral, onde se percebe um desnível de 48cm a ser superado por uma rampa integrada à calçada interna proposta (ver F. 17)

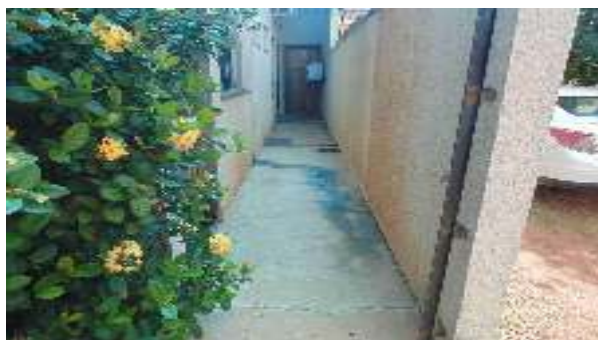
Foto 25 - Vista da circulação externa, que dá acesso aos alojamentos masculino/feminino, onde se percebe o desnível (48cm) em relação ao pátio/estacionamento

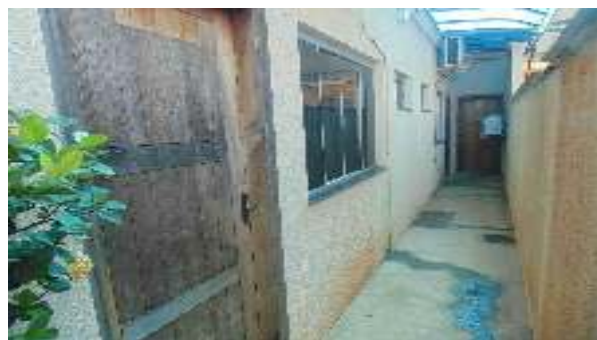
Foto 26 - Detalhe da porta de madeira do alojamento feminino, onde se observa a ausência de proteção com pintura interna e externa em verniz incolor (fosco)

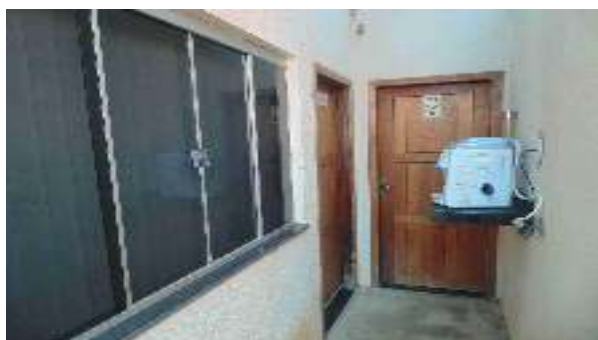
Foto 27 - Detalhe de paredes e portas de alojamentos, sendo indicada a pintura em verniz incolor (fosco) nas portas e pintura externa em tinta acrílica nas paredes

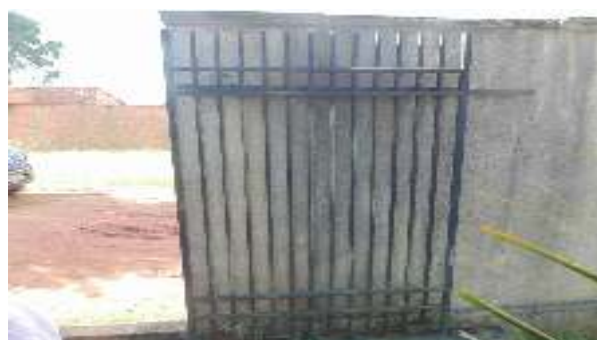
Foto 28 - Detalhe do portão de entrada lateral (gradil) que apresenta vão atual de 1,00m (largura), devendo ser 1,20m para oferecer acessibilidade ao público PNE

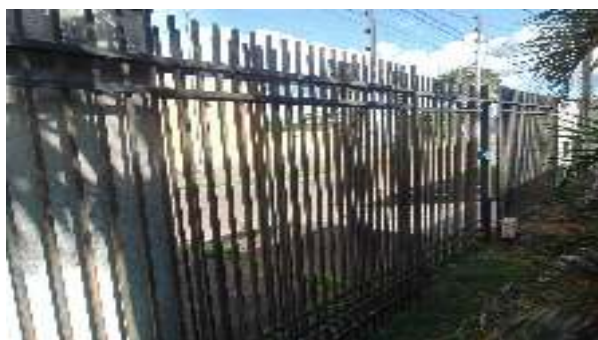
Foto 29 - Detalhe do gradil frontal do Edifício Sede da Regional Sul, que deve receber lixamento e pintura em tinta esmalte sintético com pistola (cor a ser definida)

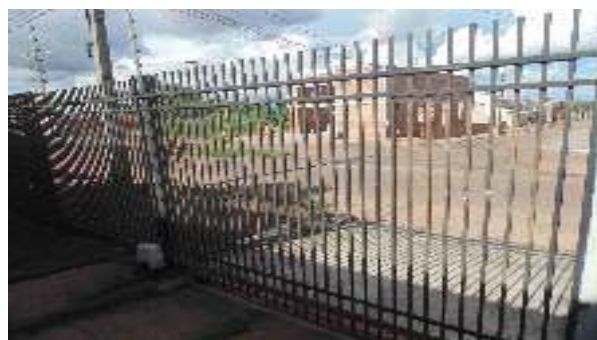
Foto 30 - Detalhe do portão/gradil frontal na rampa de acesso ao Edifício Sede da Regional Sul, onde se indica o mesmo tratamento com lixa e pintura pistola

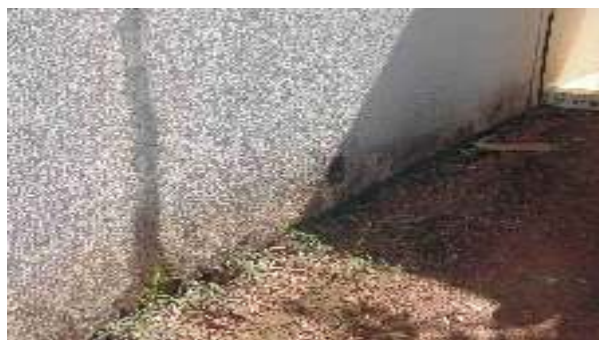
Foto 31 - Detalhe do muro interno entre a circulação de alojamentos e pátio de estacionamento, onde não se previu calçada de proteção contra umidade do solo

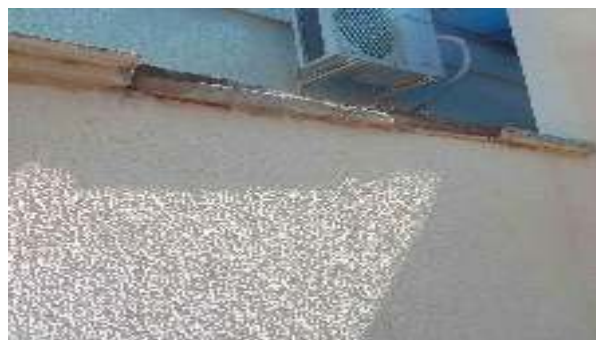
Foto 32 - Detalhe das pingadeiras instaladas no muro interno, que se apresentam completamente soltas ou danificadas, sendo necessária a substituição de todas

Enfim, ratificamos a necessidade de substituição de todas as pingadeiras dos muros e da platibanda do telhado, bem como a sugestão da pavimentação do Área Central nos fundos da edificação e consequente instalação de nova cobertura em telhas e perfis metálicos, resultando em garagem e área de passagem coberta entre os blocos existentes (fundos e principal). Porém, torna-se crucial a remoção do ramal de esgoto existente nesta área, sendo essencial a revisão das instalações hidrossanitárias (trechos externos), que devem ser dispostas ao longo do muro lateral, inclusive prevendo-se a destinação final de águas pluviais por meio de coletores prediais.

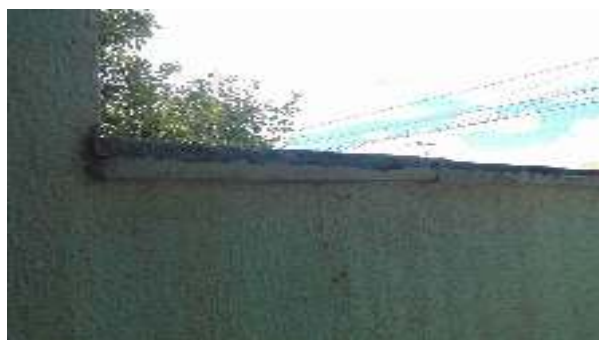
Foto 33 - Detalhe das pingadeiras instaladas no muro interno, que se apresentam completamente soltas ou danificadas, sendo necessária a substituição de todas

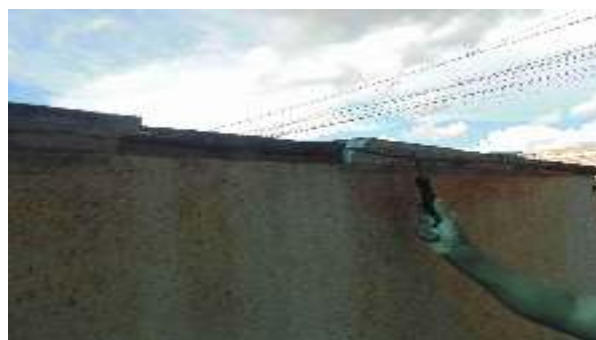
Foto 34 - Detalhe das pingadeiras instaladas no muro interno, que se apresentam completamente soltas ou danificadas, sendo necessária a substituição de todas

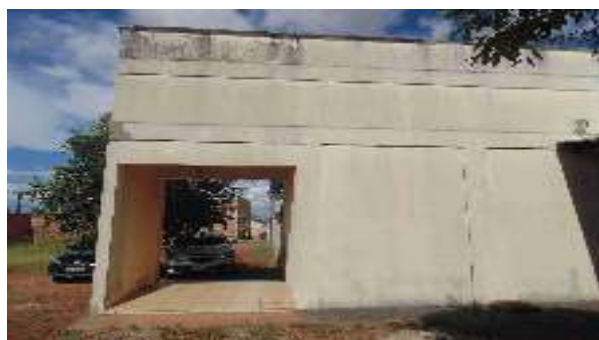
Foto 35 - Vista geral da fachada posterior do Edifício Sede da Regional Sul, que demonstra a necessidade de nova pintura em tinta acrílica na mesma cor existente

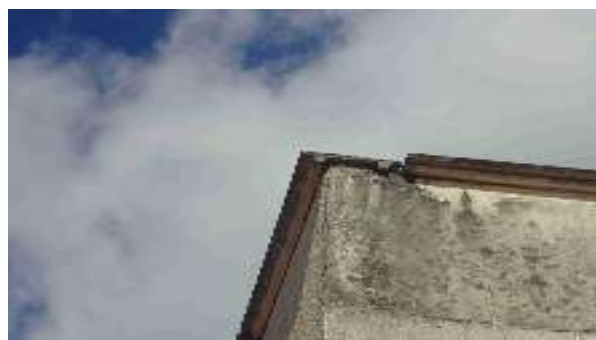
Foto 36 - Detalhe das pingadeiras instaladas acima das paredes da antiga A. Externa, que também se revelam danificadas, sendo recomendada a substituição total

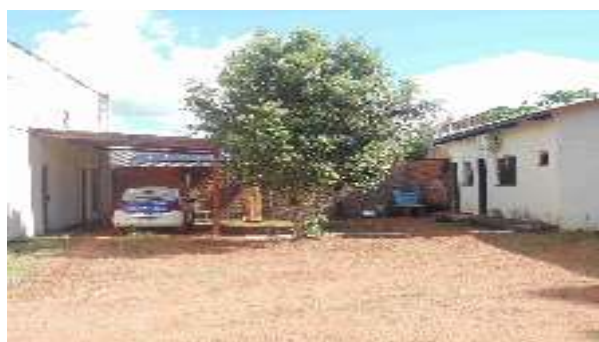
Foto 37 - Vista geral do pátio dos fundos, com vista do Edifício Sede da Regional Sul e garagem (à esquerda), além do bloco de alojamentos masculinos (à direita)

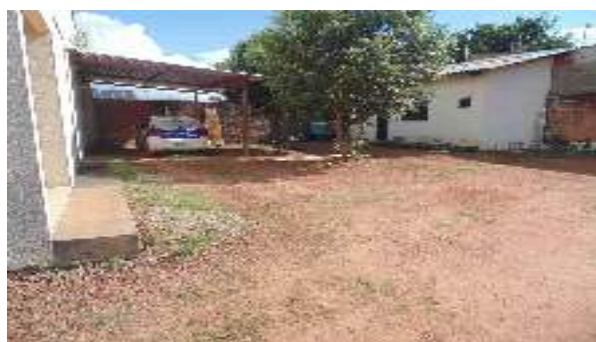
Foto 38 - Vista geral do pátio dos fundos, mantendo a vegetação existente, com a proposta de pavimentação da área central (contrapiso ou bloquetes de concreto)

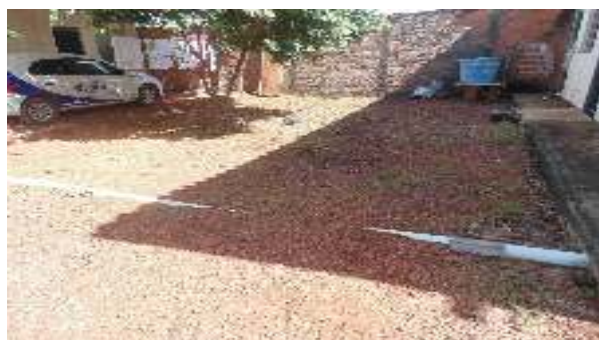
Foto 39 - Vista geral da área central a ser pavimentada, onde se demonstra a tubulação de esgoto exposta às intempéries e sem a devida inclinação de escoamento

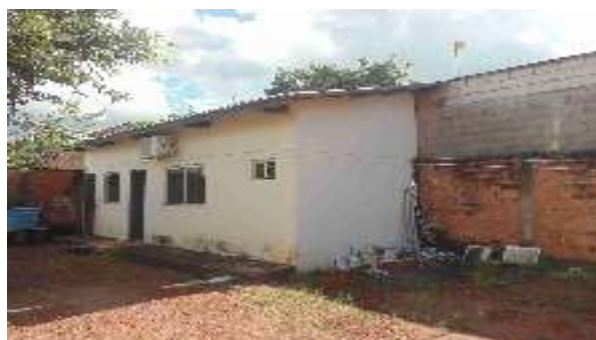
Foto 40 - Vista do bloco de alojamentos dos fundos, que apresenta diversas trincas no reboco externo e pintura nas paredes externas danificadas pela umidade

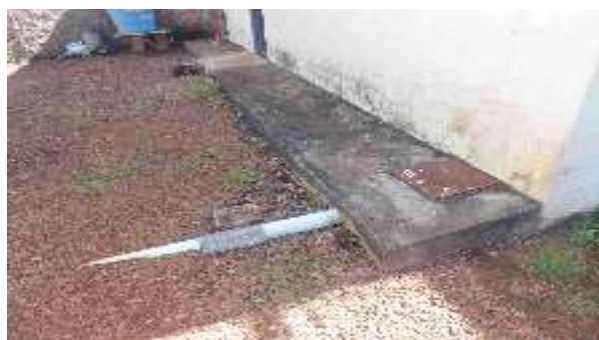
Foto 41 - Detalhe da calçada interna, caixa e ramal de esgoto do bloco de alojamentos dos fundos, sugerindo a ampliação da calçada e redirecionamento do esgoto

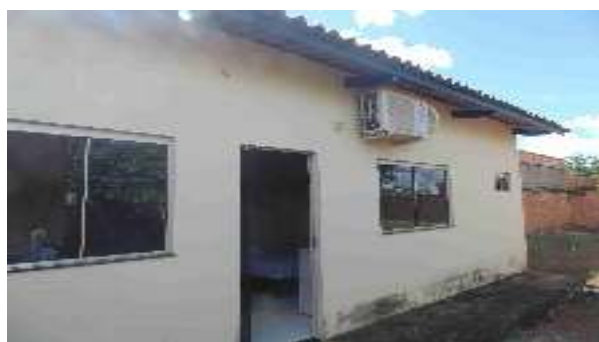
Foto 43 - Vista do bloco de alojamentos dos fundos, onde se prevê a instalação de garagem coberta com estrutura em perfil chapa dobrada e telhas metálicas

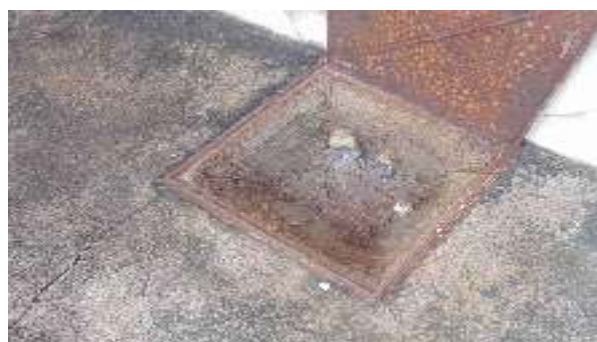
Foto 44 - Detalhe de caixa de esgoto da área serviço do bloco de alojamentos, devendo ser substituída para o redirecionamento do esgoto sanitário do banheiro

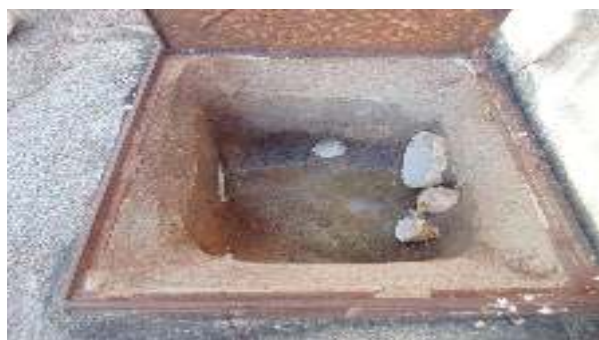
Foto 45 - Detalhe da caixa de esgoto mais próxima ao banheiro do bloco de alojamentos, a ser readequada para o redirecionamento do fluxo de esgoto sanitário

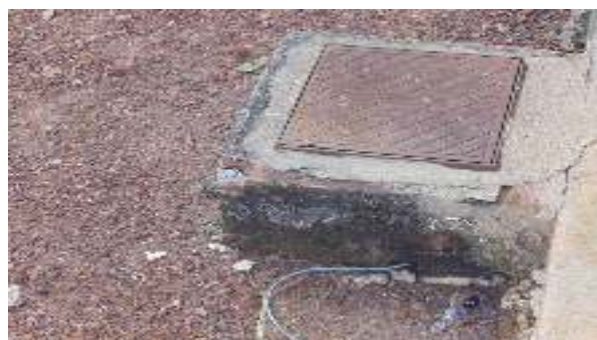
Foto 46 - Detalhe da caixa de passagem (elétrica), que deve ser mantida com a pavimentação proposta para a área central (garagem), junto ao bloco de alojamentos

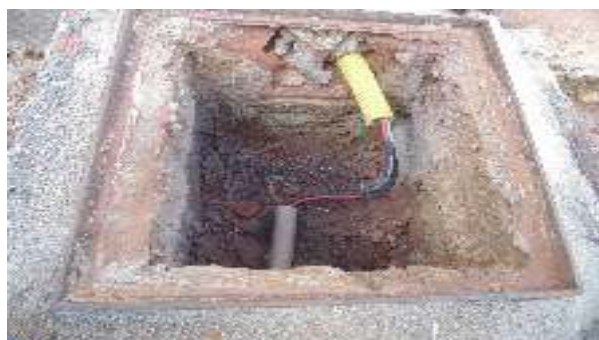
Foto 47 - Detalhe da caixa de passagem (elétrica), que deve receber uma camada de brita no fundo, evitando o contato direto entre condutores e umidade do solo

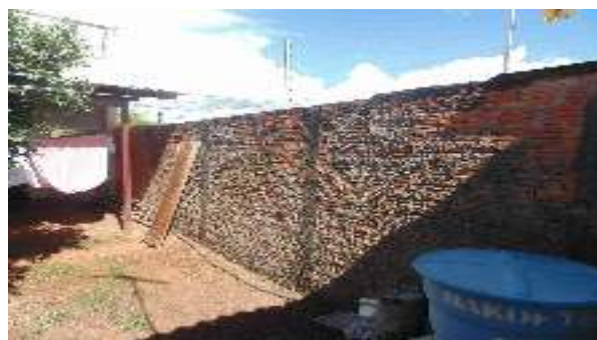
Foto 48 - Vista do muro lateral próximo à área central a ser pavimentada, cuja altura deve ser nivelada junto à cobertura da garagem existente (estrutura e alvenaria)

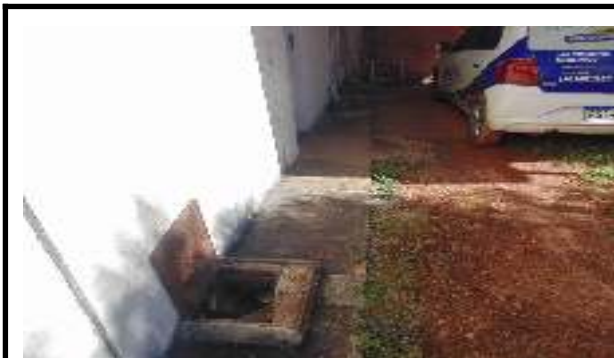
Foto 49 - Detalhe da calçada próxima à cozinha e ao banheiro interno do Edifício Sede da Regional Sul, com pavimentação prevista para piso da garagem existente

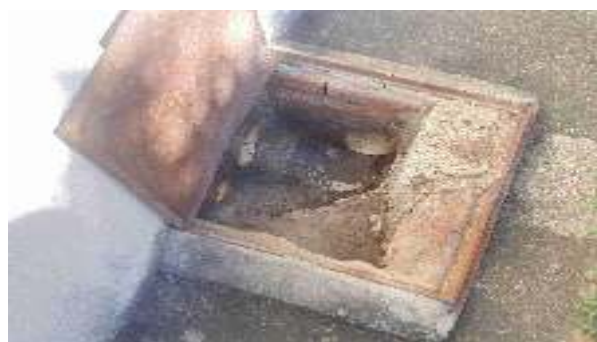
Foto 50 - Detalhe da caixa de esgoto mais próxima ao banheiro interno, devendo ser readequada em virtude do direcionamento do esgoto (bloco de alojamentos)

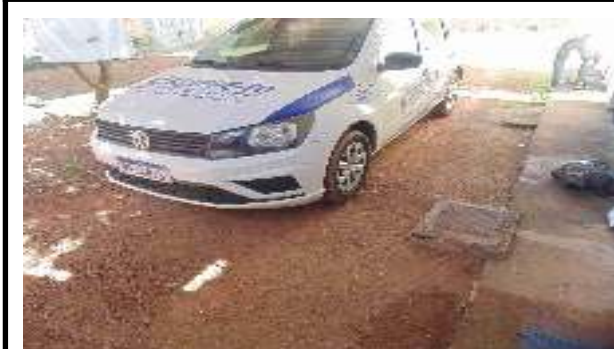
Foto 51 - Vista da área da garagem existente e caixa de passagem (elétrica) próxima à cozinha, devendo ser mantida e nivelada no serviço de pavimentação do piso

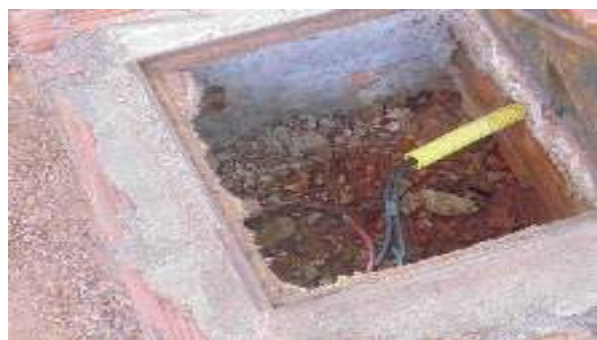
Foto 52 - Detalhe da caixa de passagem (elétrica), que deve receber uma camada de brita no fundo, evitando o contato direto entre condutores e umidade do solo

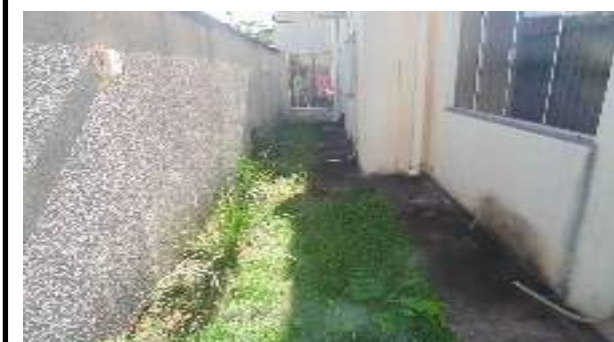
Foto 53 - Vista do gramado lateral do Edifício Sede da Regional Sul, onde deve ser prevista toda a canalização de águas pluviais (valas ou coletores prediais em PVC)

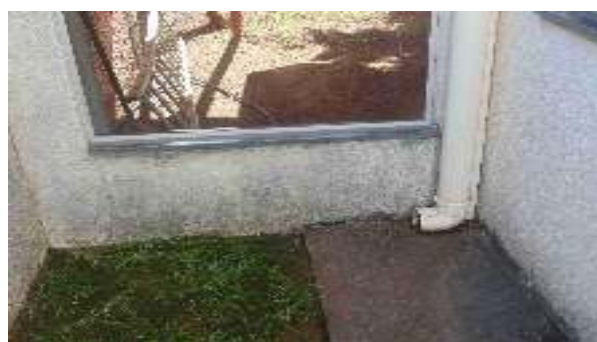
Foto 54 - Detalhe do trecho final do condutor vertical, revelando que as águas pluviais recolhidas no telhado são destinadas ao gramado sem a devida coleta predial

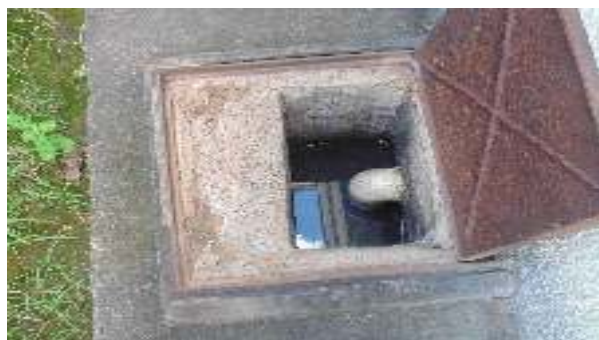
Foto 55 - Detalhe da caixa de gordura (cozinha), que demonstra boas condições de manutenção e limpeza, porém situada muito próxima à saída de águas pluviais

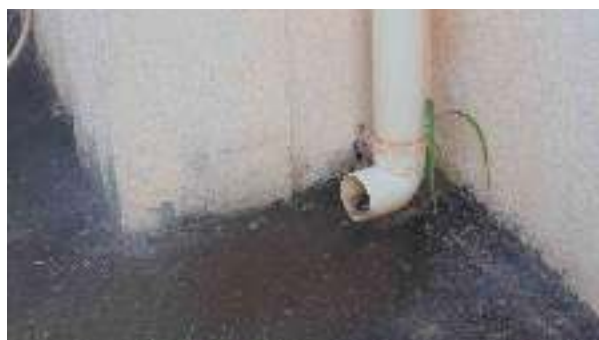
Foto 57 - Detalhe do trecho final do condutor vertical, onde se vê que as águas pluviais não são devidamente destinadas, possibilitando o acúmulo de água parada

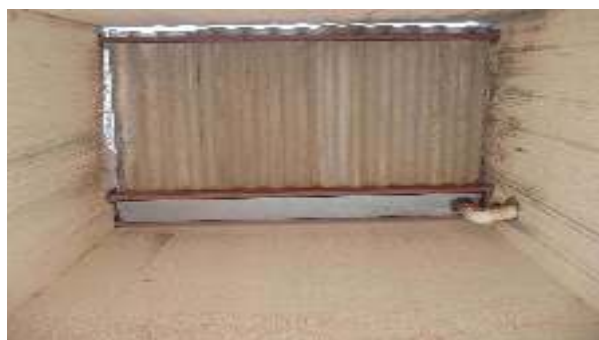
Foto 59 - Detalhe do telhado da antiga Área Externa, que revela manchas na pintura de todas as paredes e ausência de pintura nos perfis metálicos da estrutura

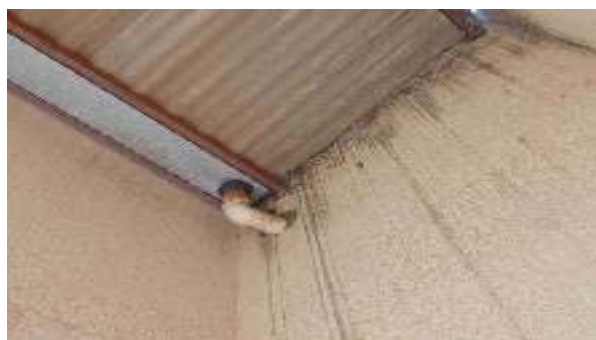
Foto 60 - Detalhe da calha, telhas e perfis metálicos da estrutura do telhado, que aparentava possibilidade de infiltrações próximas às paredes pela ausência de rufos

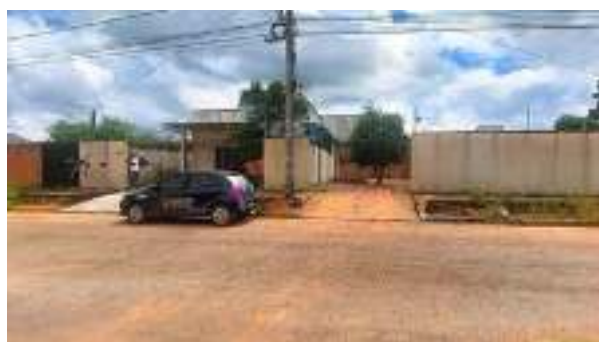
Foto 61 - Vista geral do Edifício Sede da Regional Sul, onde percebe-se a elevação da calçada externa em relação ao meio-fio e nível da rua (Foto: Eng<sup>a</sup> Solange)

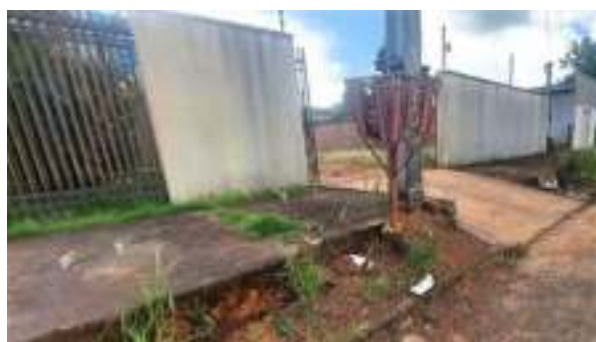
Foto 62 - Detalhe da calçada externa, demonstrando a total falta de acessibilidade do pedestre, bem como a exposição da base da lixeira e poste de energia elétrica

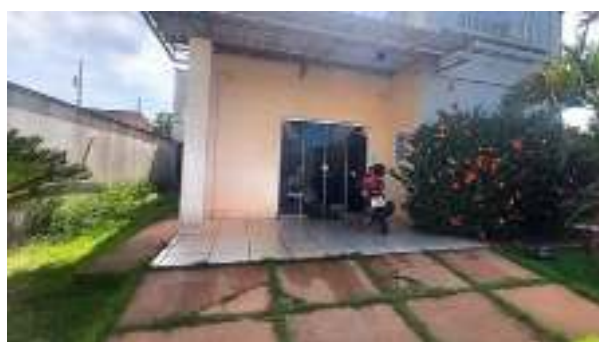
Foto 63 - Vista geral da fachada frontal da edificação, que revela a rampa de acesso em não conformidade com a inclinação da ABNT NBR 9050 - Acessibilidade

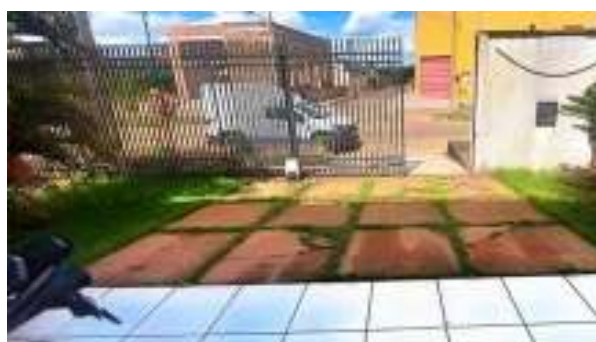
Foto 64 - Detalhe do piso da varanda e da rampa de acesso de pedestres, que apresentam boas condições, apesar de algumas placas de cimento comprometidas

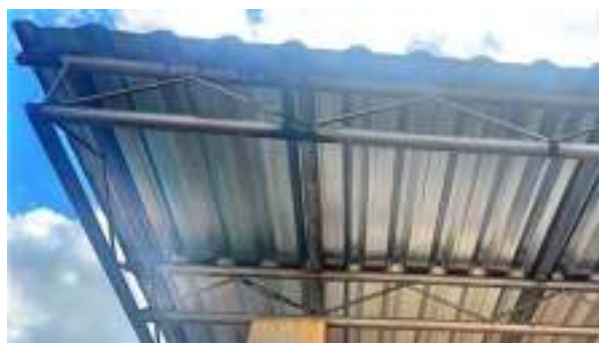
Foto 65 - Detalhe do telhado da varanda frontal, onde nota-se a ausência da calha de coleta de águas pluviais, ocasionando a queda de chuva diretamente na varanda

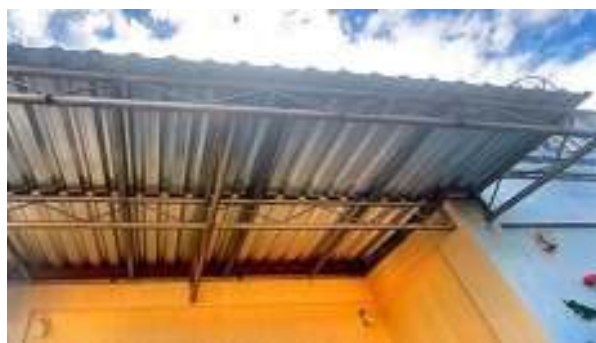
Foto 66 - Detalhe do telhado da varanda frontal e da fachada frontal, que necessitam de pintura em esmalte sintético (estrutura metálica) e tinta acrílica (paredes)

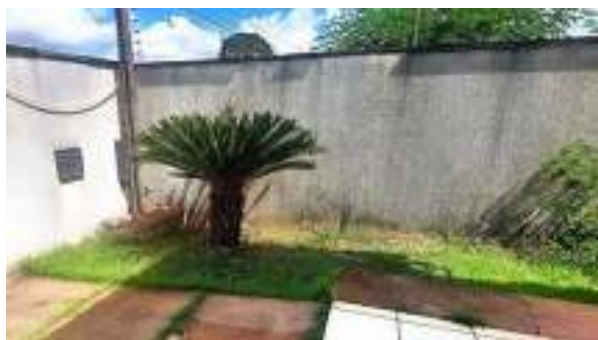
Foto 67 - Vista do gramado lateral, cujas pingadeiras do muro apresentam-se completamente soltas ou danificadas, sendo necessária a substituição de todas

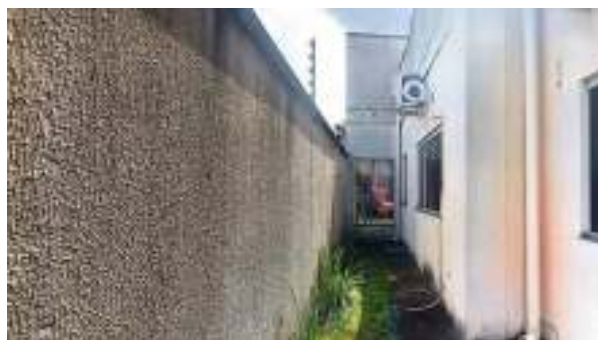
Foto 68 - Detalhe do muro (jardim lateral), revelando muitas manchas de pintura por ação das intempéries, sendo indicada a pintura texturizada com tinta acrílica

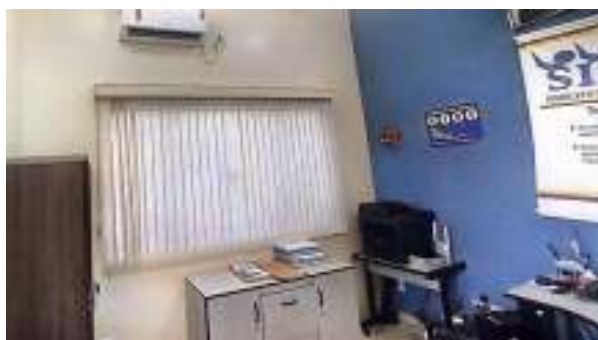
Foto 69 - Vista da Recepção da Sede da Regional Sul, onde faz-se necessária a pintura de todas as paredes e recomenda-se a substituição da atual mesa de trabalho

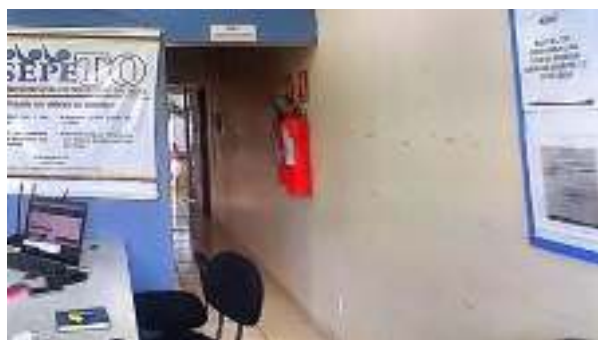
Foto 70 - Vista da Circulação Interna da Regional Sul, atestando a demanda de pintura de todas as paredes internas com tinta látex PVA nas cores existentes

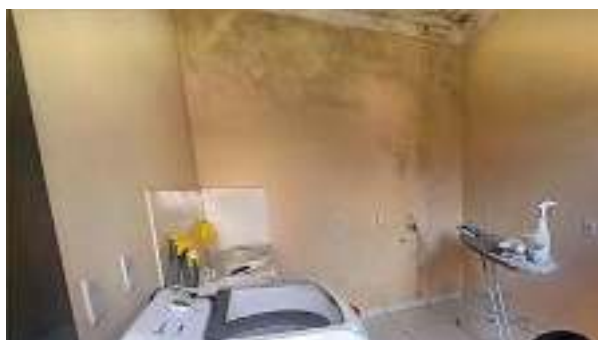
Foto 71 - Vista da Área Serviço do bloco dos fundos, que revela a pintura do forro e das paredes danificadas devido a infiltrações do telhado e do muro dos fundos

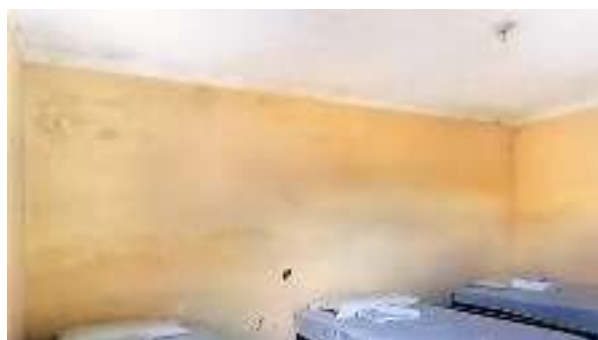
Foto 72 - Vista do alojamento masculino (fundos), que ressaltam a urgência da pintura do forro de gesso e de todas as paredes internas, inclusive forro do banheiro
