## **RELATÓRIO DE VISTORIA TÉCNICA** **Edifício Sede da Regional Sul - Gurupi**

**COMISSÃO DE LICITAÇÃO INTERNA PARA**  
**REFORMAS e OBRAS DE CONSTRUÇÃO CIVIL**  
(Portaria/SISEPE-TO/GABPRES Nº 012/2024)

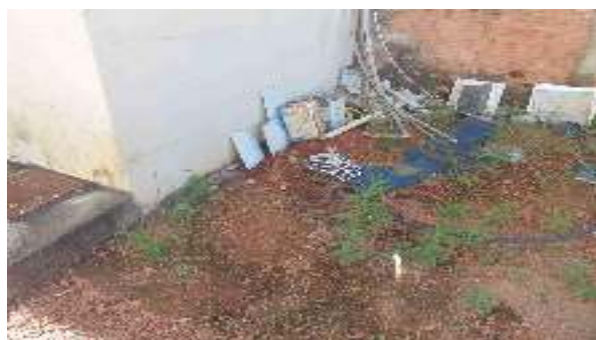
Foto 42 - Detalhe dos entulhos existentes no terreno, que devem ser retirados, tendo em vista a necessidade de ampliação da calçada de proteção contra a umidade

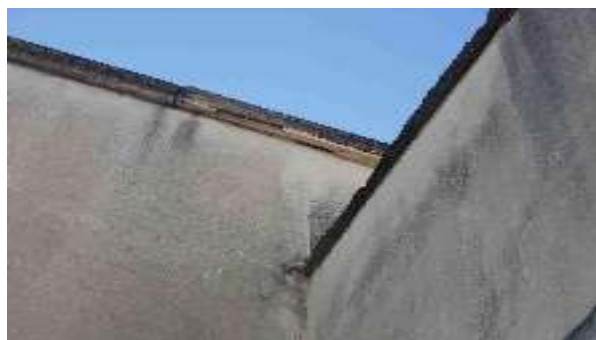
Foto 56 - Detalhe da platibanda do telhado junto ao gramado, cujas pingadeiras apresentam-se quebradas, sendo necessária substituição total e pintura externa

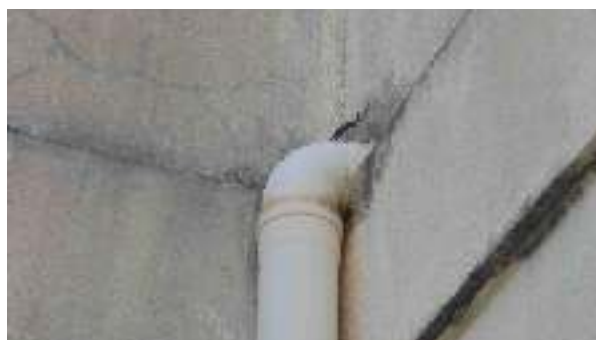
Foto 58 - Detalhe da platibanda e do trecho inicial do condutor vertical em perfeitas condições, fazendo-se necessária a execução de pintura em tinta acrílica
